RUPTURES EN SERVICE - DESCRIPTION et PREVENTION

A. Pineau

Centre des Matériaux - Ecole des Mines de Paris

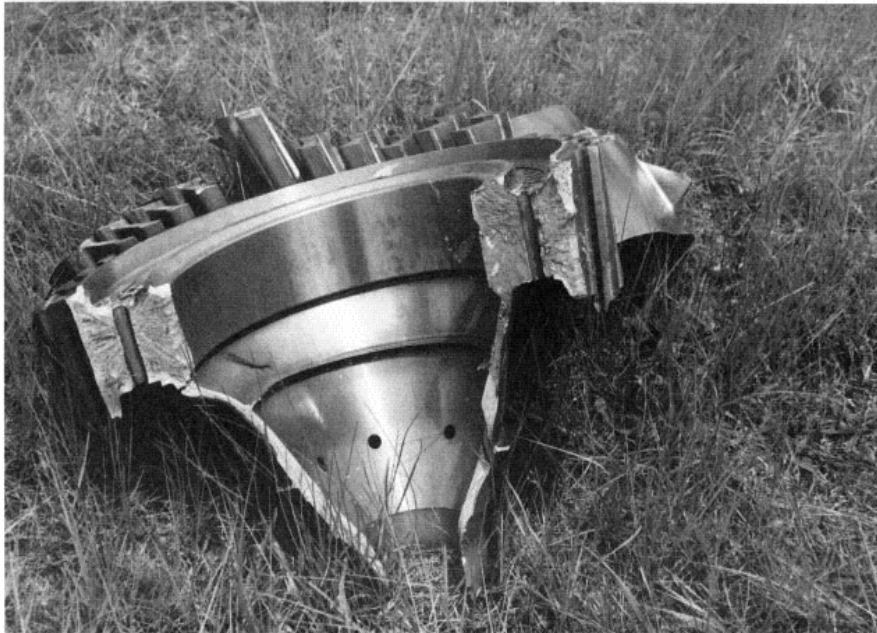
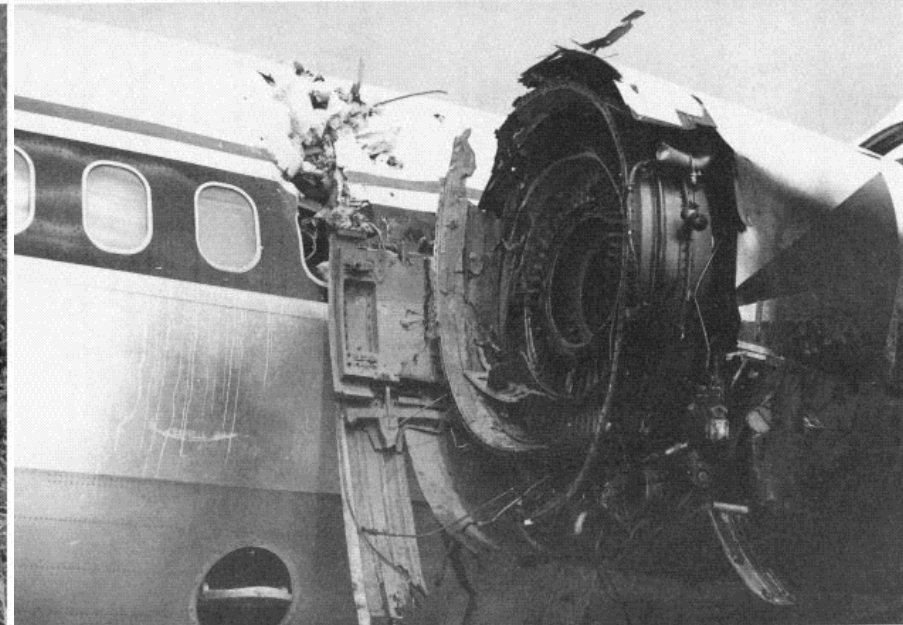
TA6V. Défaut de perçage. Rupture disque fan.

Accident Pensacola, Floride, U.S.A., 06 juillet 1996

Eclatement d'un disque de MD88 Delta Air Lines, Moteur P & W JT8D

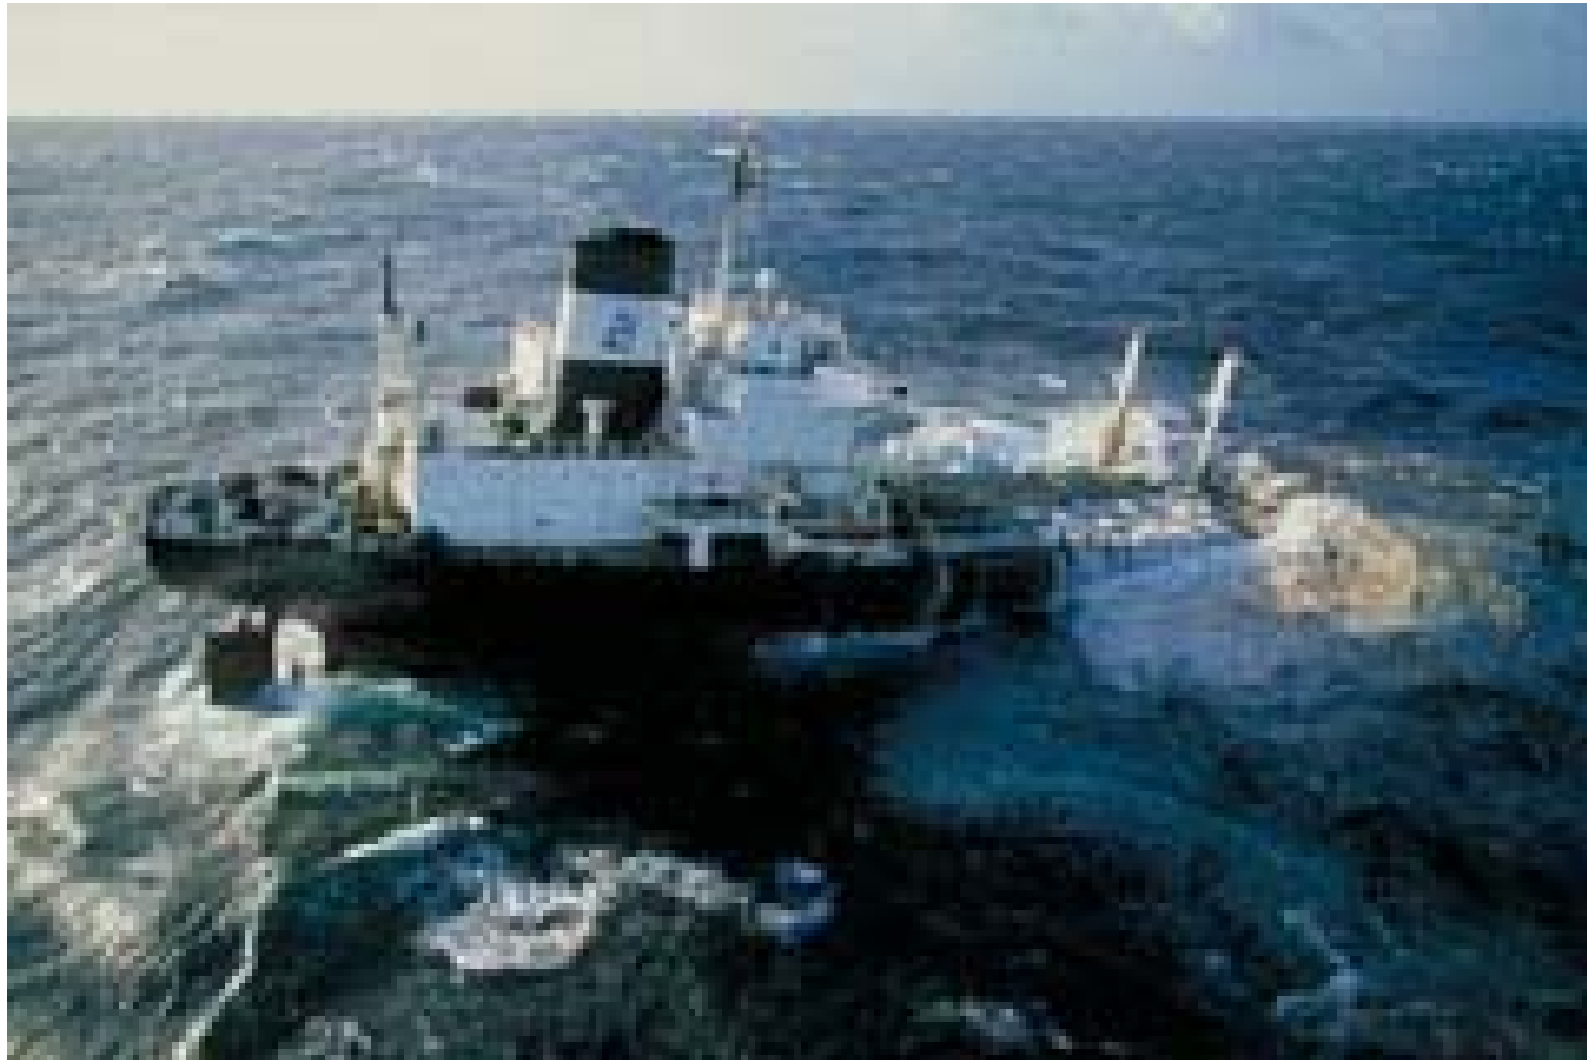
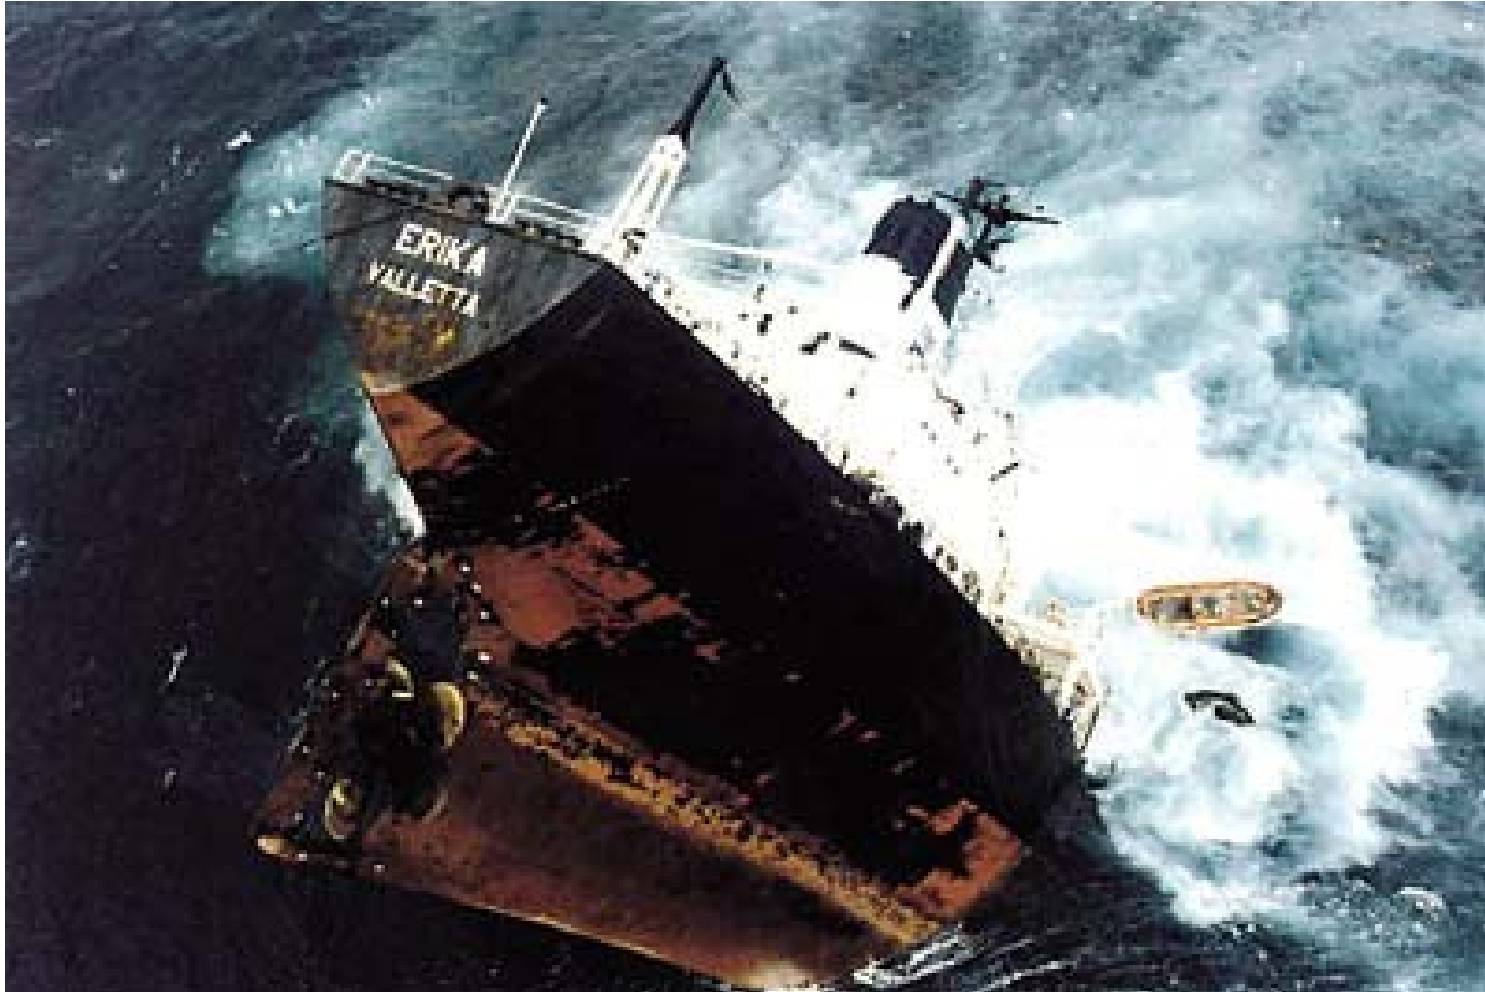
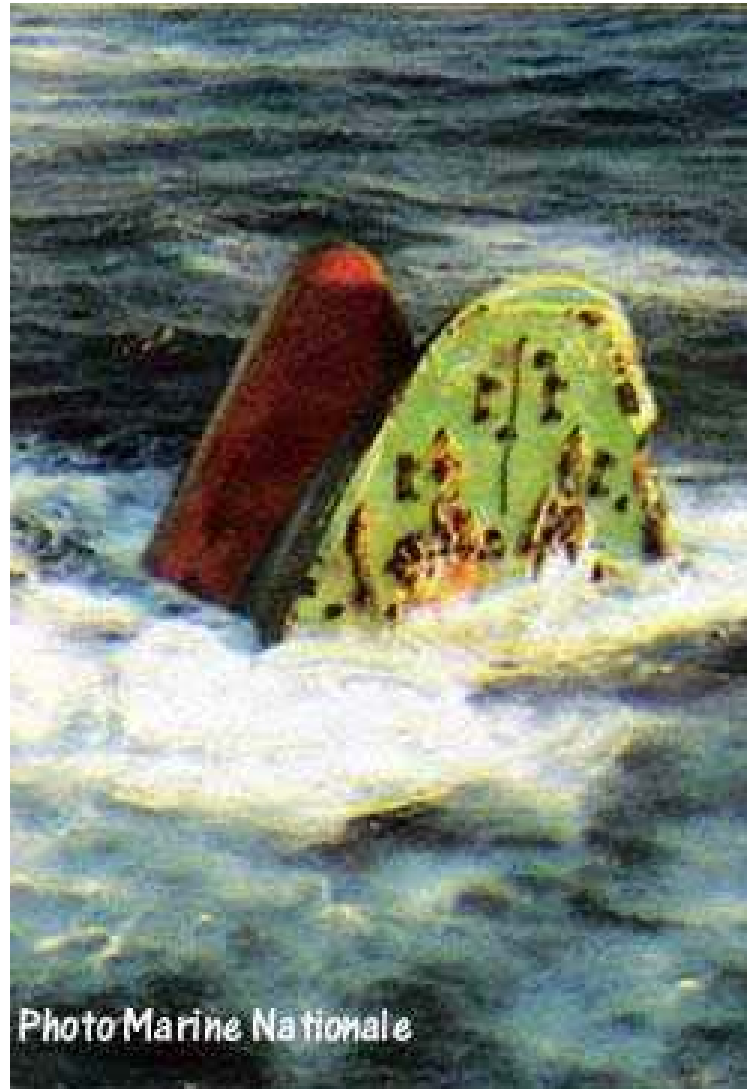
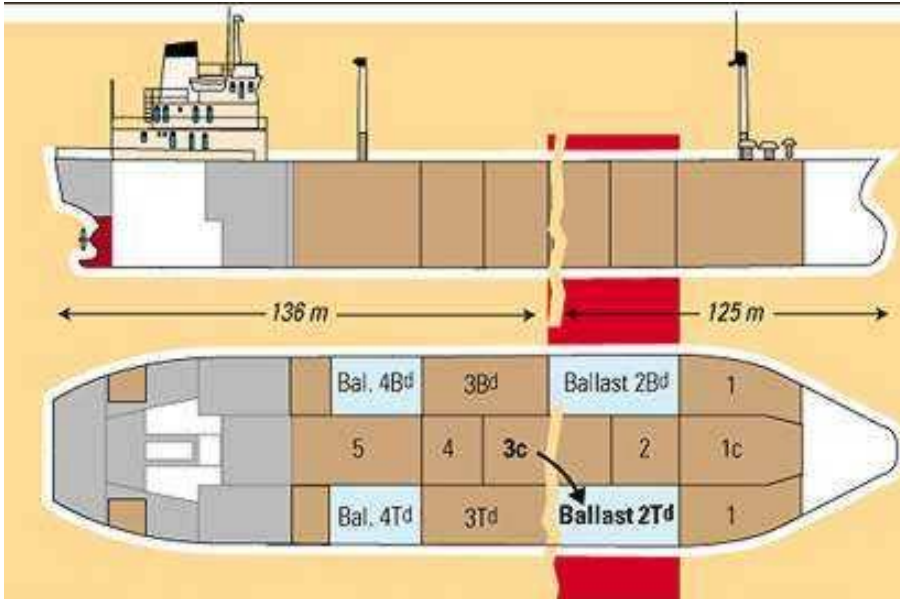
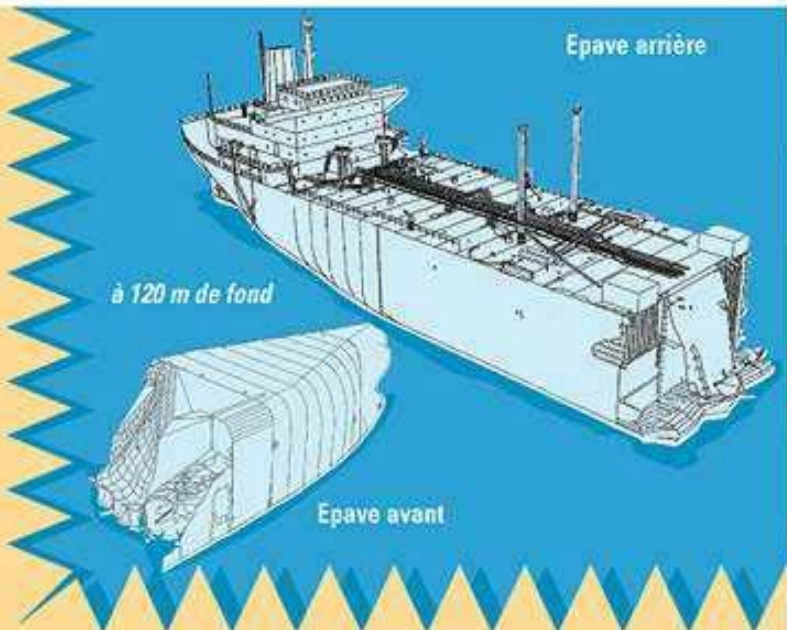
"Je suis aussitôt allé sur le pont pour constater moi-même et j'ai vu trois cassures et des flambements de tôle du pont au niveau de la citerne 2 tribord". Les cassures étaient brillantes sur toute l'épaisseur de la tôle... la faille la plus importante est longue de 2,5 mètres et large de 5 centimètres..."

- Cassures / effondrement de la cloison entre la citerne n°3 centrale et le ballast n°2 tribord.
- Propagation des cassures dans le bordé de coque et déstructuration du ballast n°2 tribord.
- Inévitable mise en communication avec la mer des citerne n°3 centrale et tribord et du ballast n°2 tribord.
- Cassure du navire dans la tranche 2.

- Les pertes d'échantillonnage de plus de 30% sur les tôles d'origine et atteignant 30 % sur les cordons de soudure des renforts confirment une **corrosion généralisée**.
- Les travaux réalisés au chantier de Bijela, au Monténégro, entre juin et août 1998 ont fragilisé le navire : utilisation de tôles d'épaisseurs différentes et plus faibles, positions hasardeuses des coupes, erreurs dans la précision des montages, mauvaise qualité des soudures. Les contraintes ainsi provoquées n'ont pu que favoriser les cassures et fissures.

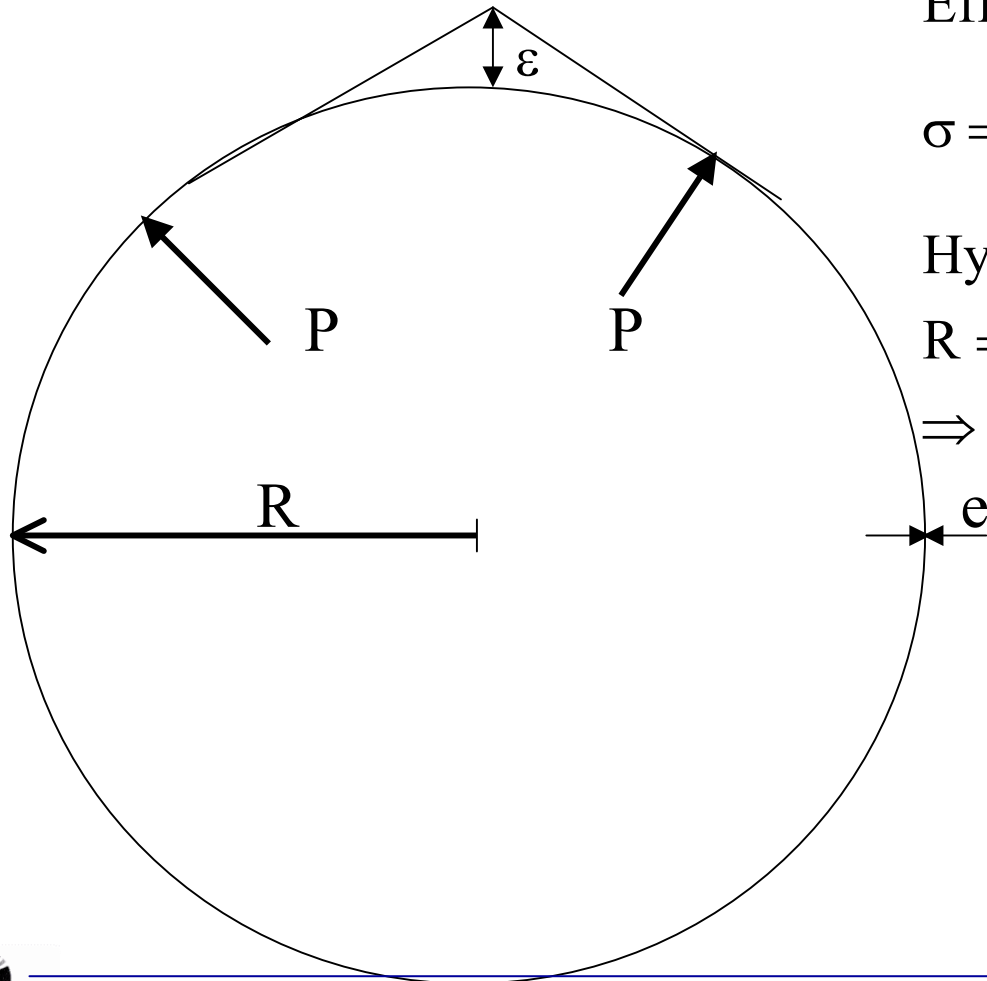
NOCIVITE EFFET DE TOIT

Effet de toit (ε)

$$\sigma = \sigma_{\text{nom}} \left[1 + \frac{6\varepsilon}{e} \right]$$

$$R = 500 \text{ mm}; \quad \varepsilon = 5 \text{ mm}; \quad e = 10 \text{ mm}$$

$$\Rightarrow \sigma = 4\sigma_{\text{nom}} !$$

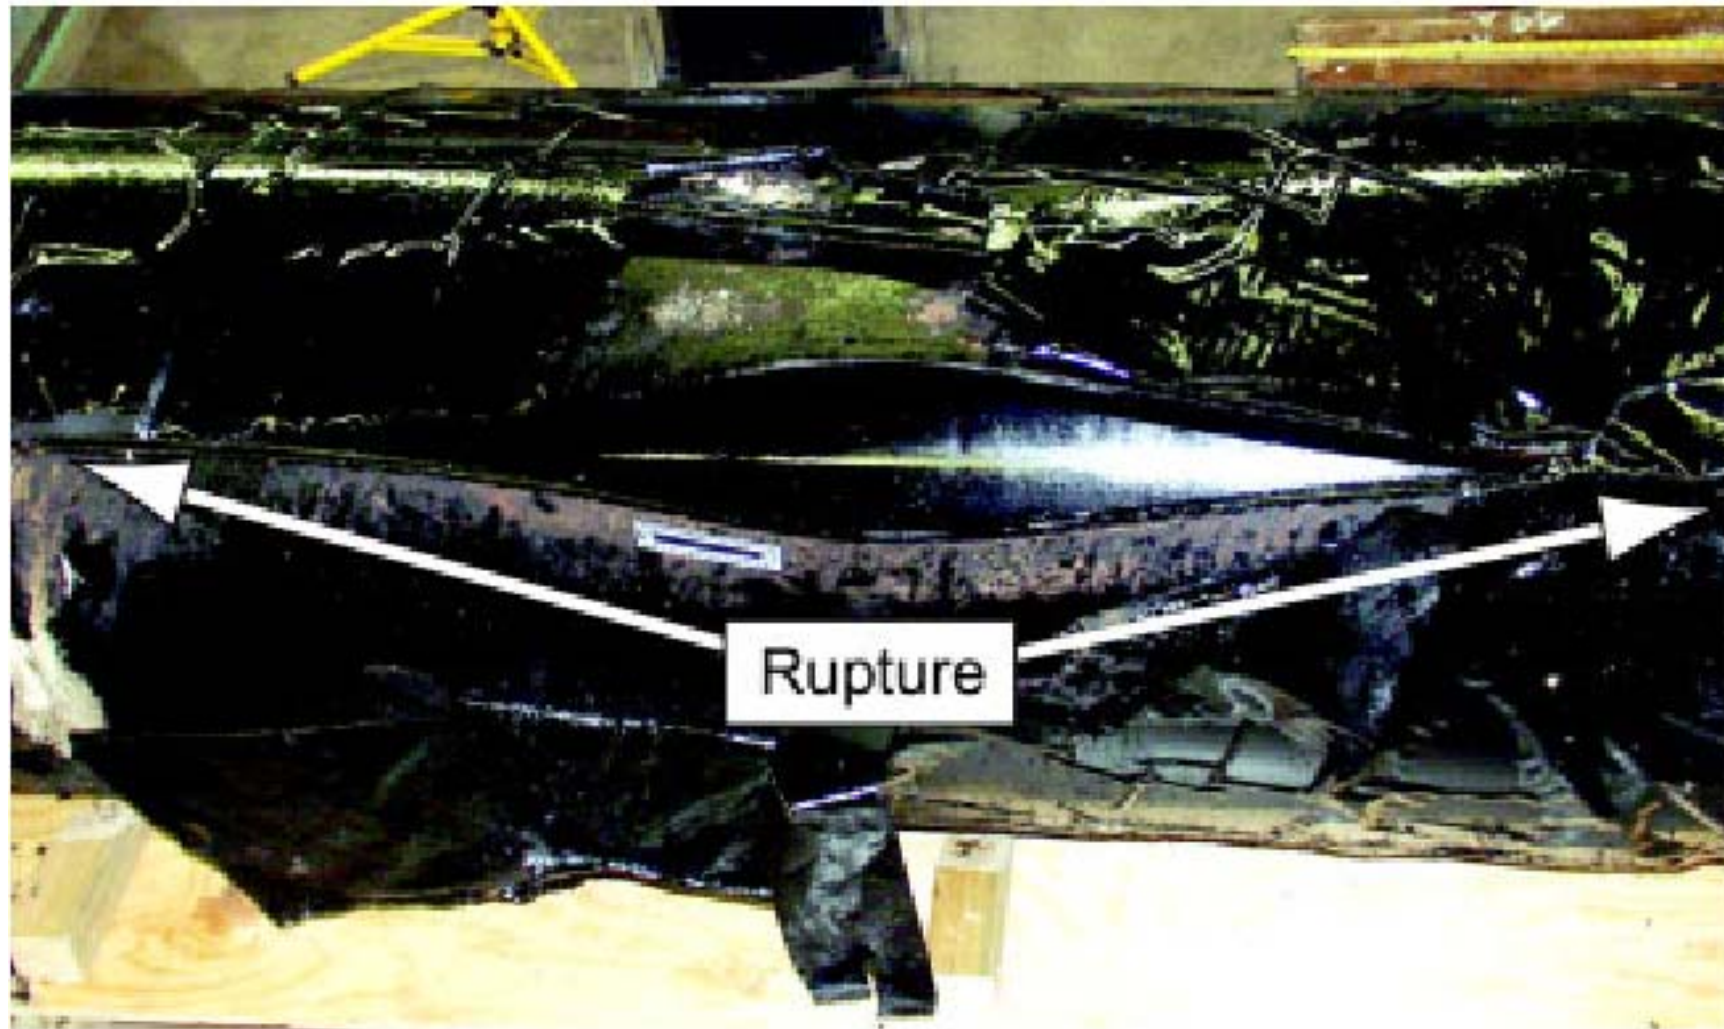
Figure 5. Rupture in accident pipe.

Crack length : about 70"

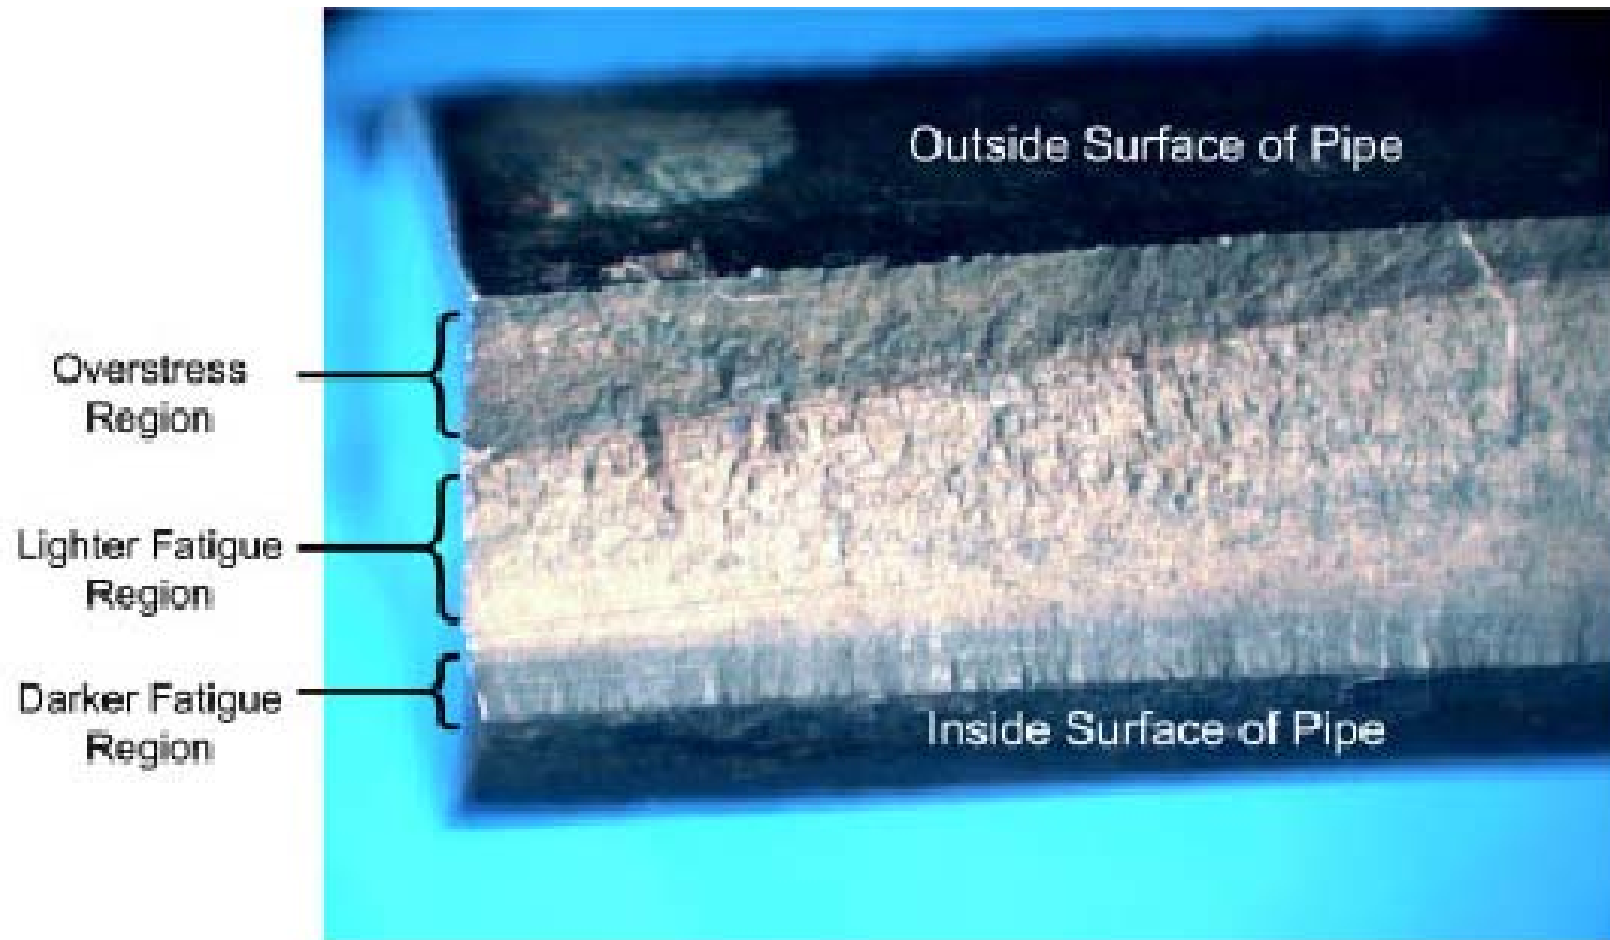
Figure 7. Face of fracture in accident pipe.

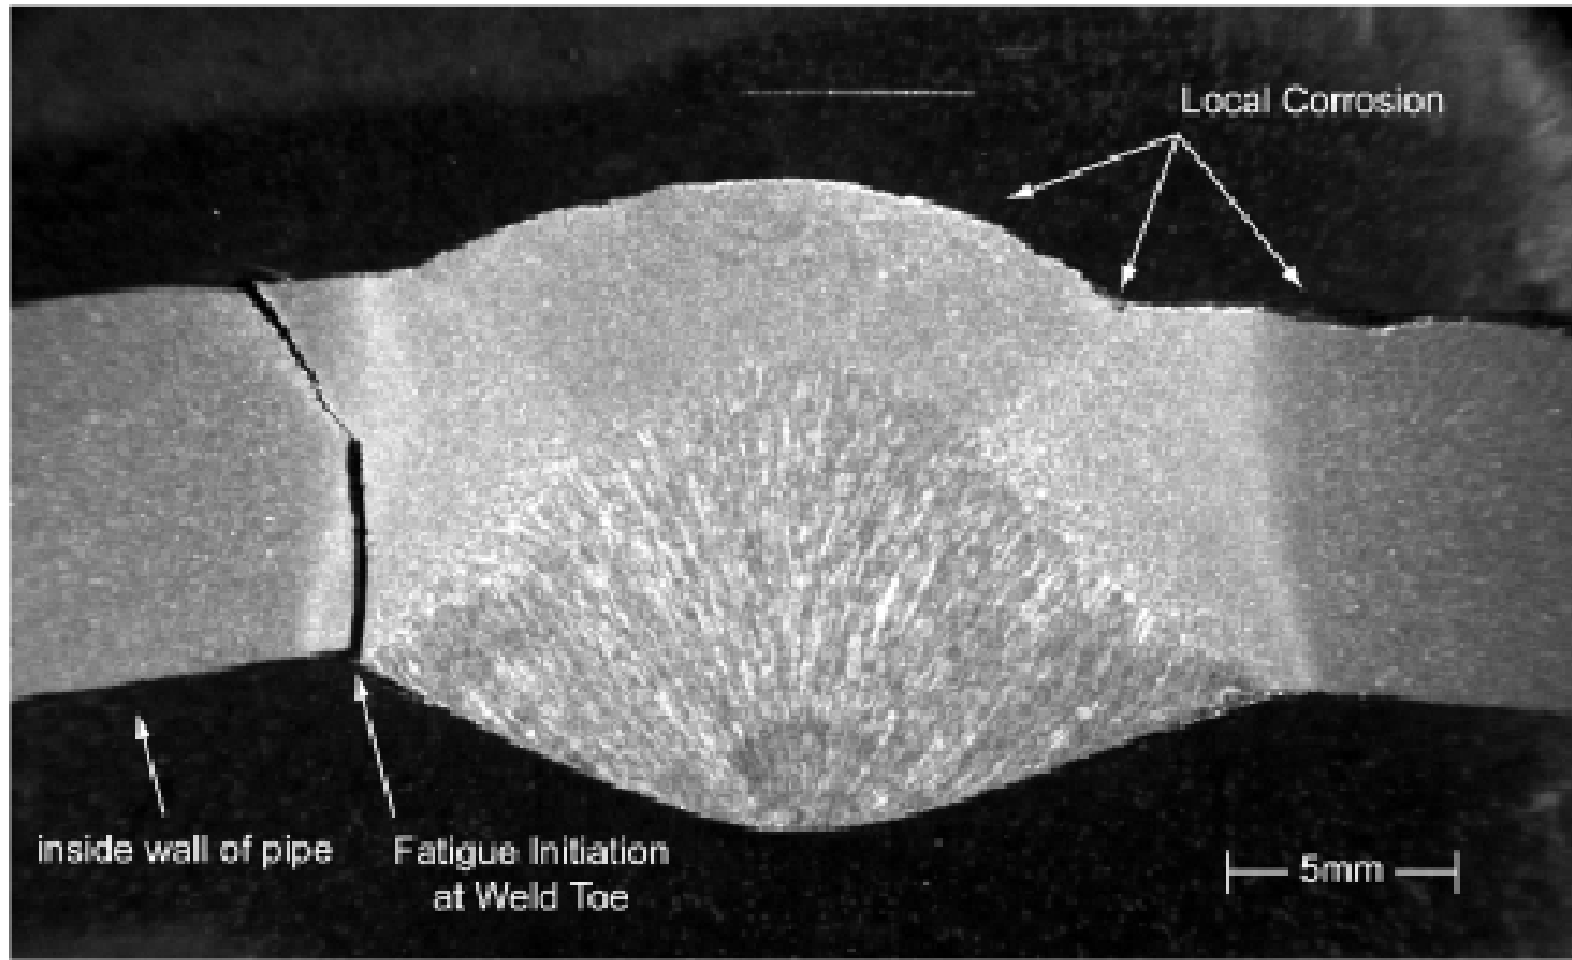
Figure 8. Fatigue initiating at toe of weld on interior surface of pipe.

FATIGUE CRACK INITIATION DURING TRANSPORTATION

The stresses developed during shipment (usually most severe during rail shipments because of higher stacks and higher g-loadings) depend on the diameter, thickness, loading configuration, and number of bearing strips.

The potential damage done, of course, depends on the number of cycles of stress which are imposed during shipment.

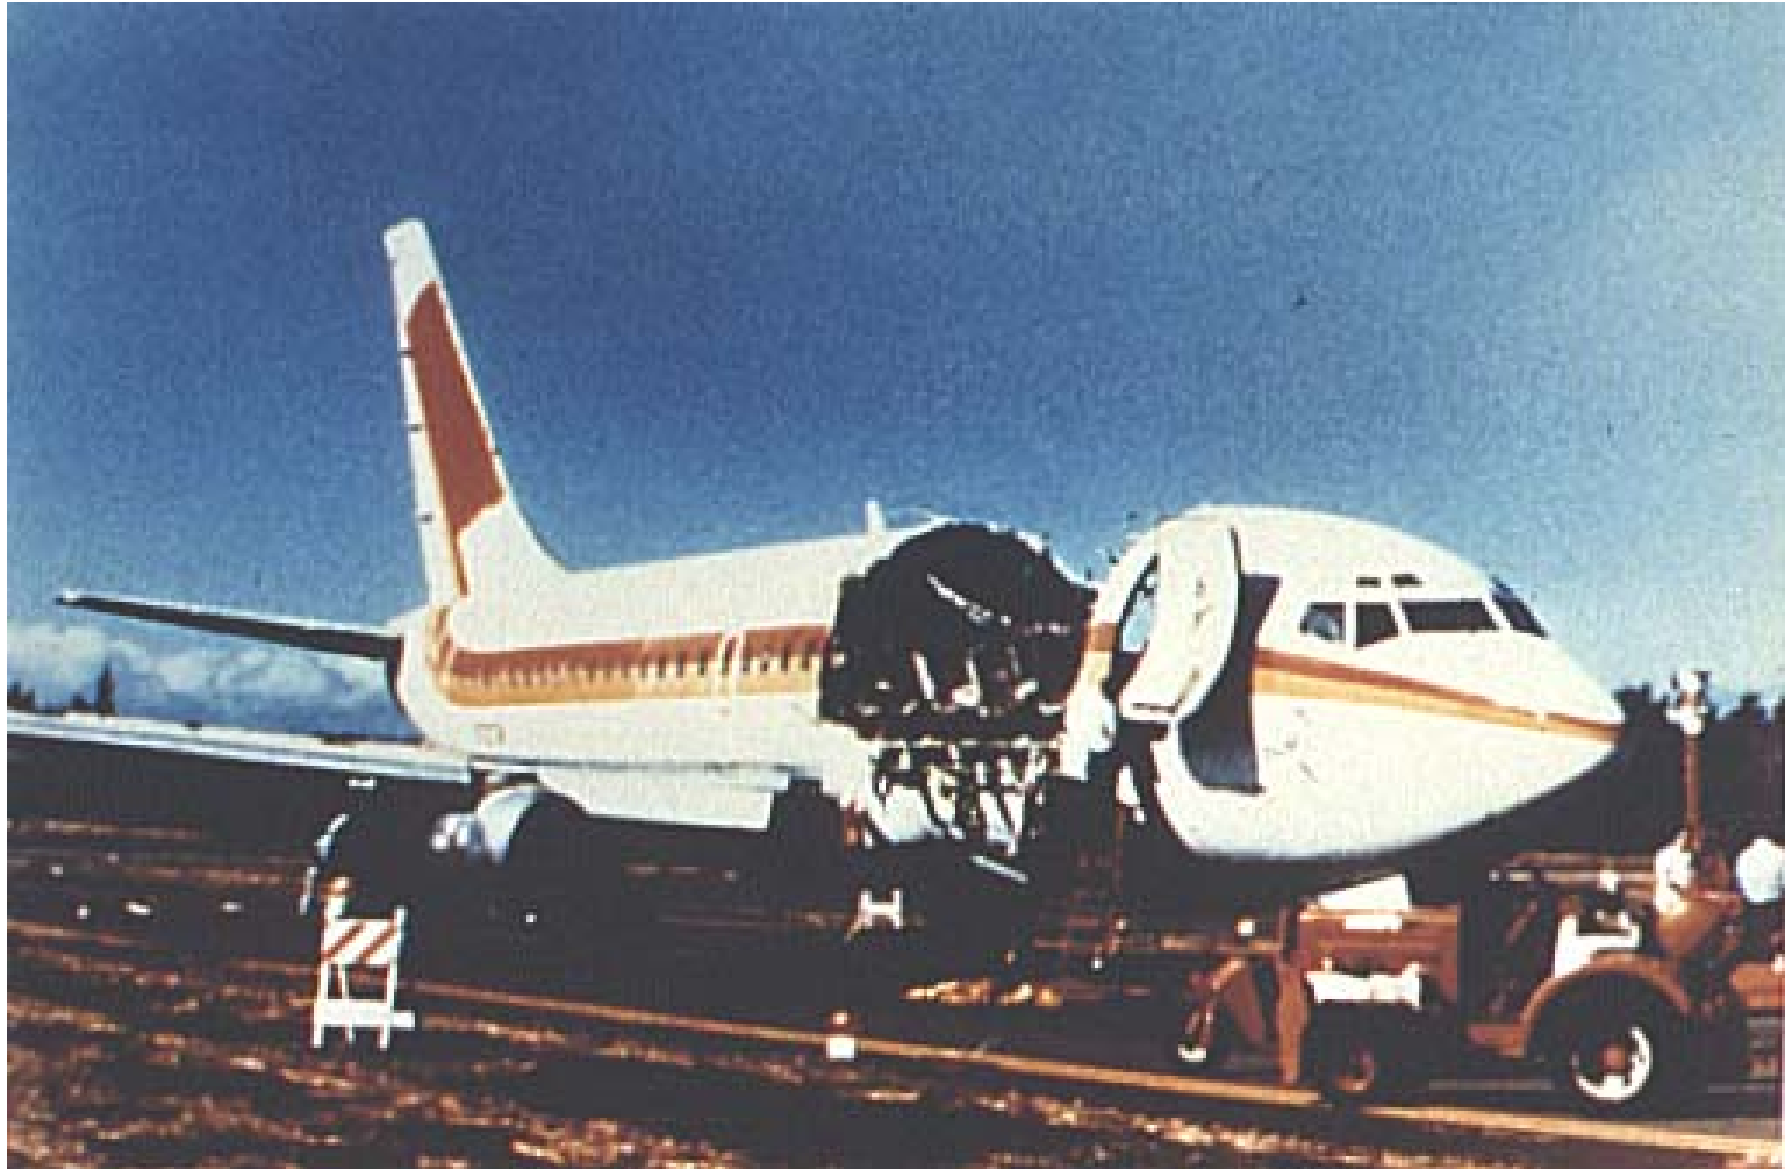
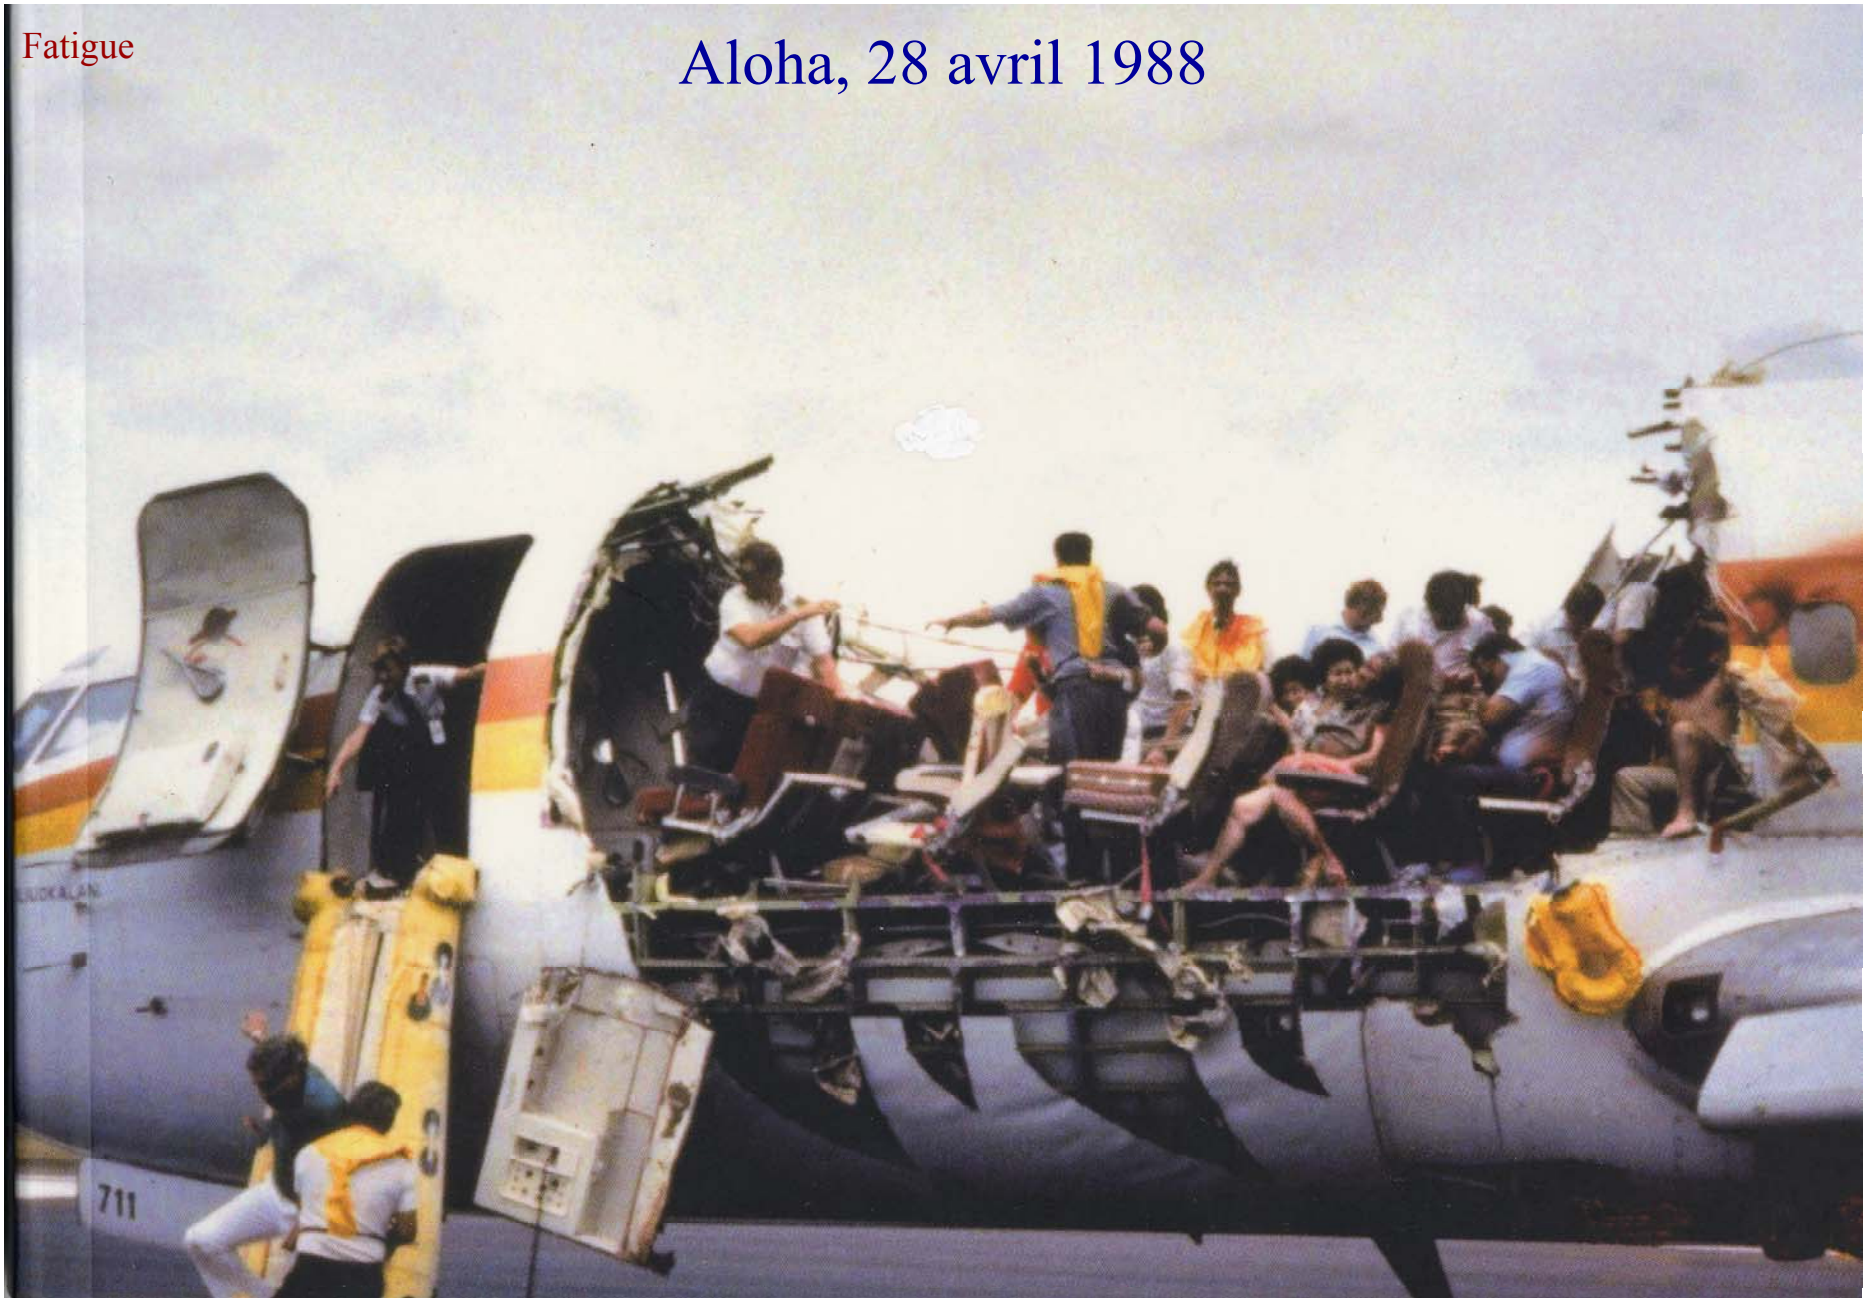
- Significant disbonding and fatigue damage → failure of lap joint and separation of the fuselage upper lobe
- Safety issues
 - Quality of air carrier maintenance programs
 - Engineering design. Special emphasis on multiple site fatigue cracking of the fuselage lap joints

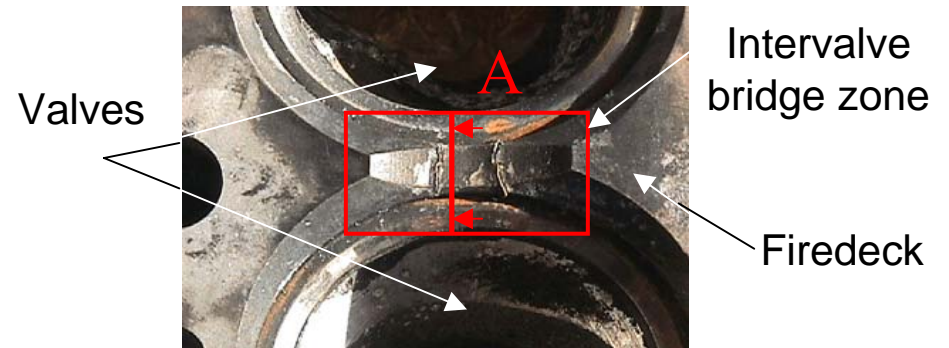
Crack localisation

Firedeck loadings : Anisothermal Fatigue

- Tension-compression
- Plastic strain gradient in high temperature zones
- Loading dispersion due to operating conditions
- Fatigue life dispersion due to the foundry process

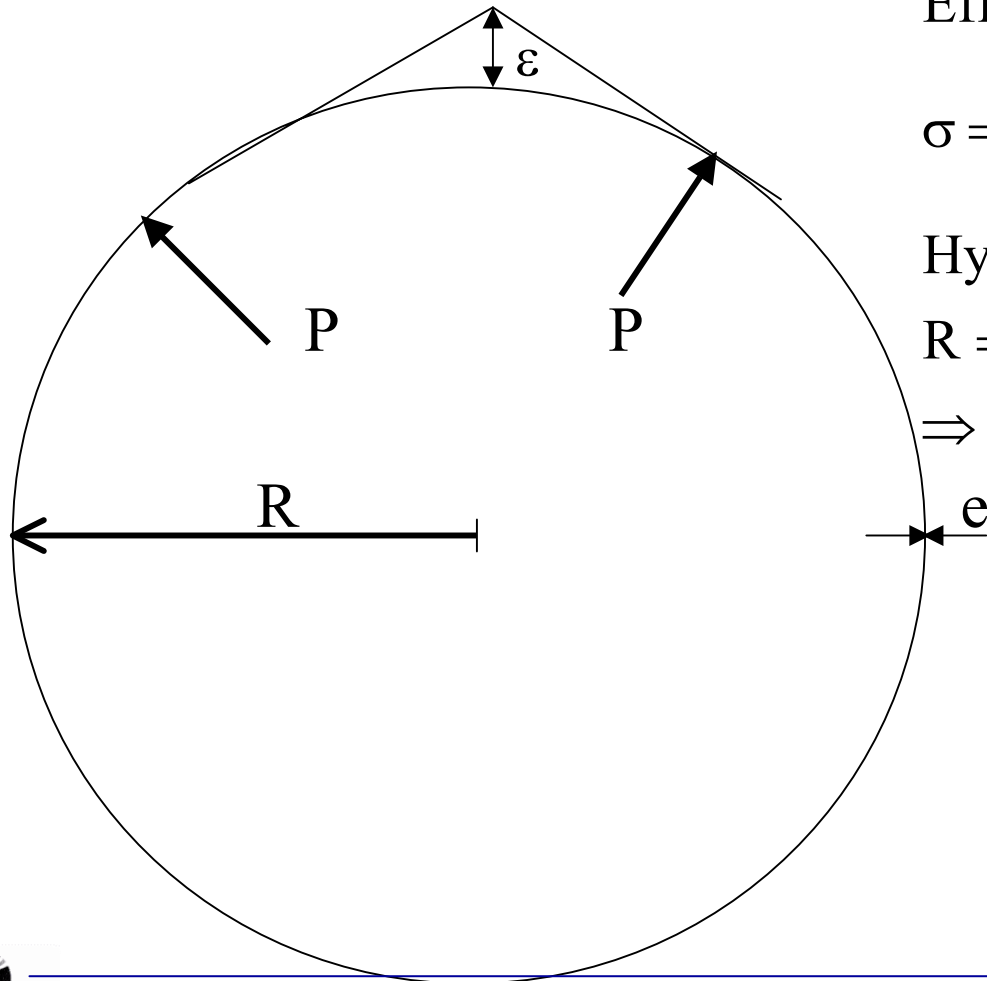
NOCIVITE EFFET DE TOIT

Effet de toit (ε)

$$\sigma = \sigma_{\text{nom}} \left[1 + \frac{6\varepsilon}{e} \right]$$

$$R = 500 \text{ mm}; \quad \varepsilon = 5 \text{ mm}; \quad e = 10 \text{ mm}$$

$$\Rightarrow \sigma = 4\sigma_{\text{nom}} !$$

- Continuer (après réparation) l'exploitation de l'oléoduc
 - Réduction de Pression → Augmentation Taille critique du défaut
Par ex. 10 bars → 750 μm
 - Analyse à la propagation de défauts similaires à celui ayant engendré la rupture
 - * Relevé des fluctuations de pression
 - * Décompte des cycles : règle de Rainflow
 - * Courbe $da/dN - \Delta K$
- Elimination des tubes présentant un effet de toit non tolérable
 - Durée de vie visée 40 ans
 - Une trentaine de tubes répartis sur 800 Km éliminés (construction d'un système d'inspection robotisé)
- Réhabilitation de l'installation
 - Epreuve hydraulique. Retour à la pression nominale
 - Suivi depuis 1982 en propagation "potentielle"
