RUPTURES EN SERVICE - DESCRIPTION et PREVENTION

A. Pineau

Centre des Matériaux - Ecole des Mines de Paris

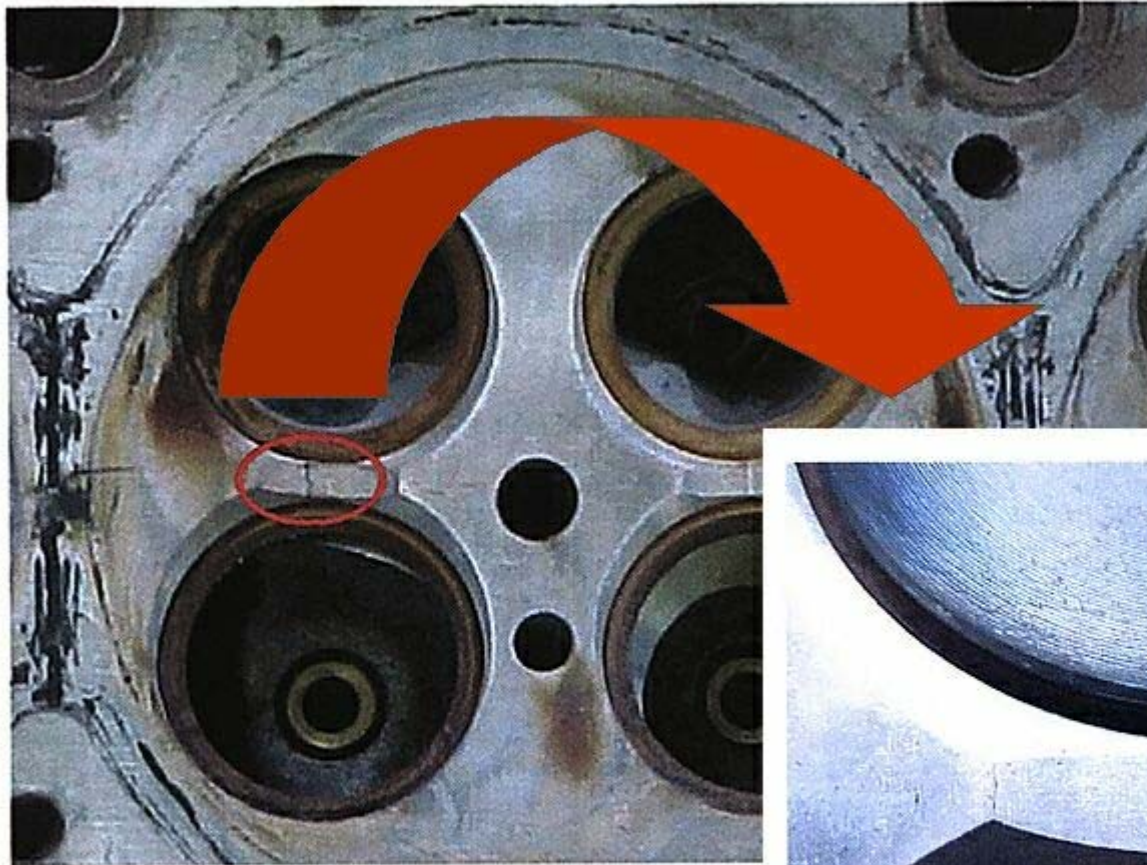
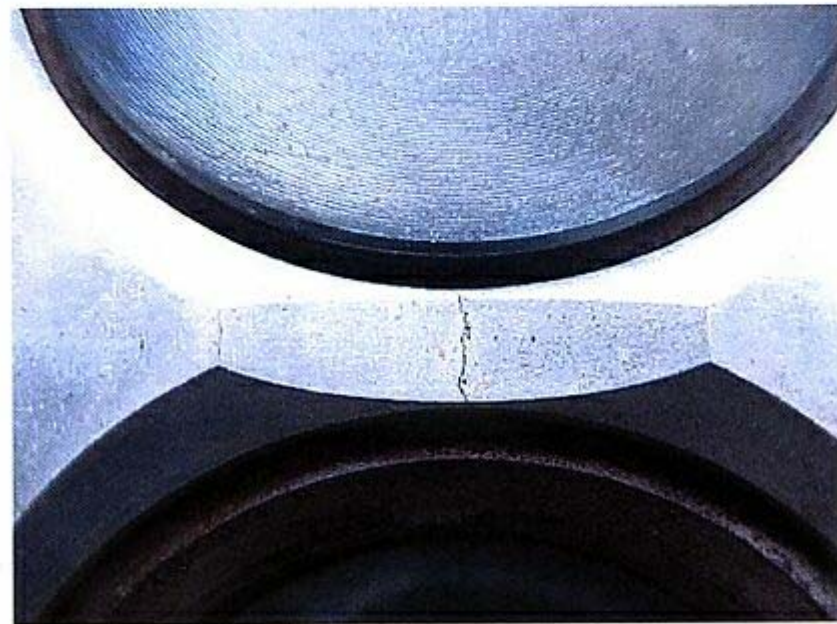
A Crack Morphology

- Present know-how of engineers : **Models for predicting crack initiation**
- Objective of the study : **Design using a damage tolerance approach (model for crack propagation)**
